**Vedr. Vor sag 02-014, Øresund Strandpark**

I forbindelse med 5. års gennemgangen på byggeriet har De – sammen med flere andre beboere – haft nogle spørgsmål omkring kvaliteten af altanerne. I dette brev har jeg derfor i lyset af tidligere besigtigelser, som vi har foretaget på Øresund Parkvej, valgt kort at gennemgå nogle af de punkter, der mest hyppigt er blevet kommenteret.

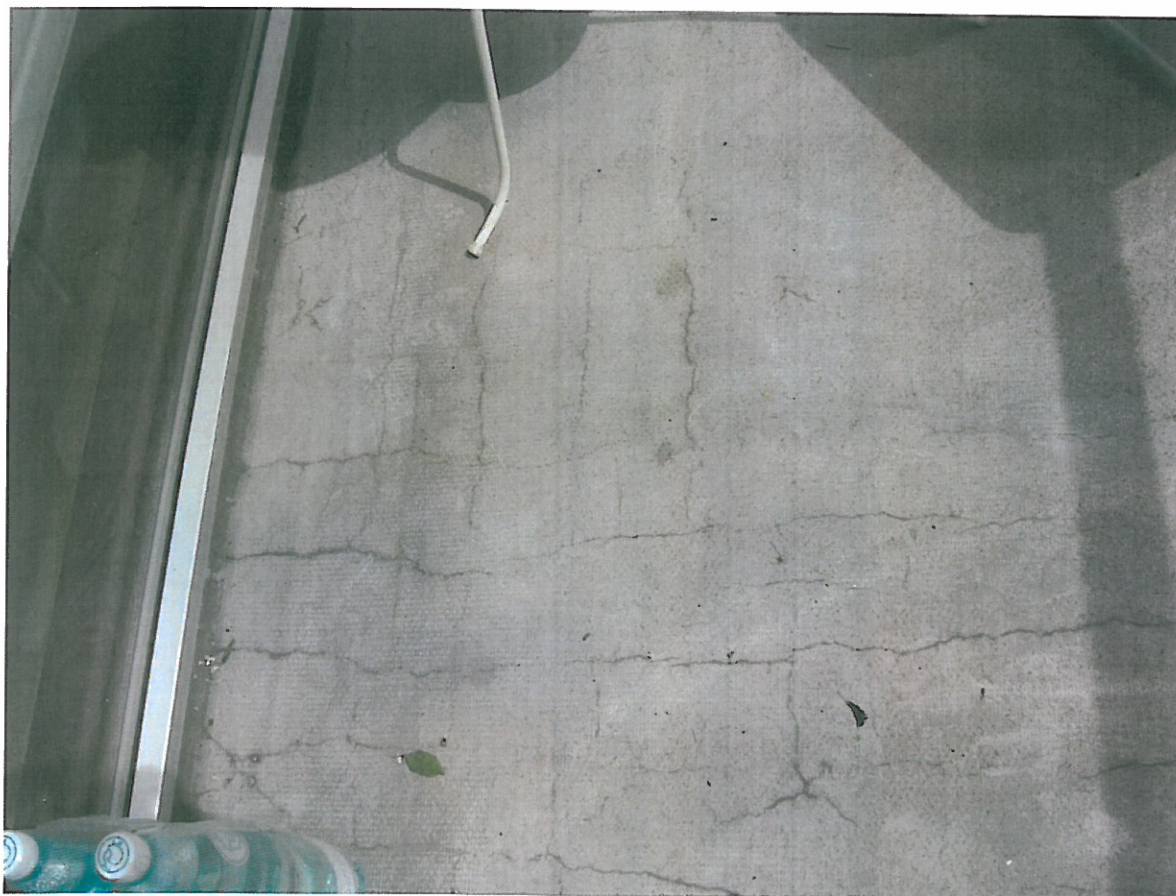
På nedenstående billede – fra en altan på Øresund Parkvej – er der tydelige netrevner på altanens overside.

Der er tale om meget fine svindrevner, der i overvejende grad følger armeringens placering. Svindrevner kan forekomme i beton, og betragtes ikke som en mangel, da de ikke har betydning for altanens virkemåde. Revnerne er tydelige, men der er i realiteten tale om lukkede revner, hvor stålfibrene overfører spænding over revnerne. Der er således ingen

problemer i hverken styrke- eller holdbarhedsmæssig henseende. Der er ingen risiko for, at altanen styrter ned eller pludselig begynder at bøje ud og der er ingen risiko for, at de armeringsjern, der er placeret i altanpladen, begynder at korrodere. Altanoverfladen må forventes at have en levetid i størrelsesordenen 50-100 år.

I nogle tilfælde er vi blevet kontaktet fordi der har været en bekymring for, om revnerne udvikler sig, men i ingen af de tilfælde hvor vi har foretaget besigtigelse har der været tale om en udvikling af revnerne. Revnerne kan være mere synlige, hvis de betragtes kort efter det har regnet, idet de tilbageholder fugten længere end den omgivende overflade, men de vil ikke "arbejde".
