VEDLIGEHOELDELSEPLAN FOR E/F Øresund Strandpark, Etape 3

Ejendomsnummer: 108 – 303, d.04.03.2014

Øresund Parkvej 14-21, 2300 København S.

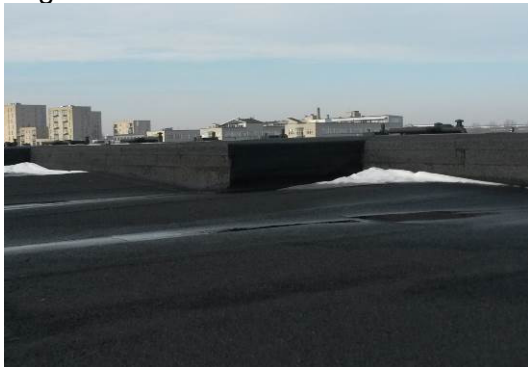
Registreringer	Vurderinger og anbefalinger
<p>1. Tagkonstruktioner</p>

<p>Built-up tag med tagpap udlagt på kileskåret isolering.</p> <p>Den bærende konstruktion er skjult og der forventes ikke vedligeholdelse heraf i den forestående 10-års periode.</p>
<p>2. Tagdækninger</p>

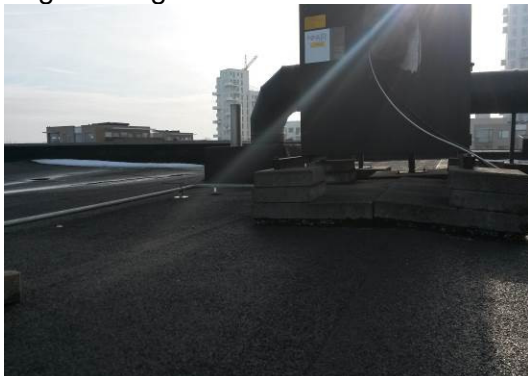
<p>Tagpap udlagt på trædefast isolering. Tagdækninger er kun delvist besigtiget fra tagadgangsvej.</p> <p>Tagpapbelægningen forekommer i generel god stand uden begyndende revnedannelser og afvaskning af skifergranulat, hvormed restlevetiden vurderes længere end den beregningsmæssige.</p> <p>Det vurderes på sigt nødvendigt at foretage en teknisk gennemgang af tagpapbelægningen med tilhørende mindre reparationer. Her gennemgås overgange og inddækninger for defekter, hvor mindre påbrænding af ny pap</p>

<p>samt reparation med flydende bitumen kan forlænge restlevetiden væsentligt.</p> <p>Der skal foretages eftersyn af tagbelægning hvert år. (Serviceabonnement).</p> <p>Restlevetid forlænges til ca. 15 år.</p>
<p>3. Murkroner og plinter</p>  	<p>Tagfladerne er mod facader og gavle afsluttet med murkroner. Der er foretaget inddækninger af murkroner med tagpap og alu-tagfod.</p> <p>Gennemføringer i tagfladen for ventilation og faldstammeudluftninger er etableret ved opbygning af plinter/karme.</p> <p>Der skal foretages eftersyn af tagbelægning hvert år.</p> <p>Ved teknisk gennemgang af tagflade skal inddækninger af murkroner eftergås.</p>
<p>4. Taglem</p>  	<p>Adgangsvejen til tagfladen sker via taglem uden trappe fra fælles trappeopgang. Bestyrelsen oplyser, at der tidligere har været en vandskade omkring taglemmen.</p> <p>Den eksisterende taglem bør udskiftes inkl. nye inddækninger af karme, således at den tidligere vandskade kan vurderes. Der bør vælges en taglem med indbygget trappe for optimering af adgang til tagfladen.</p> <p>Der påregnes udskiftning af inddækninger på de 3 øvrige taglemme i 10-års perioden.</p>

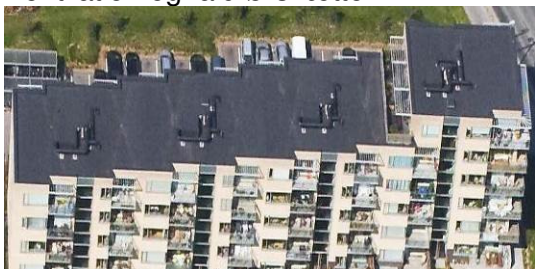
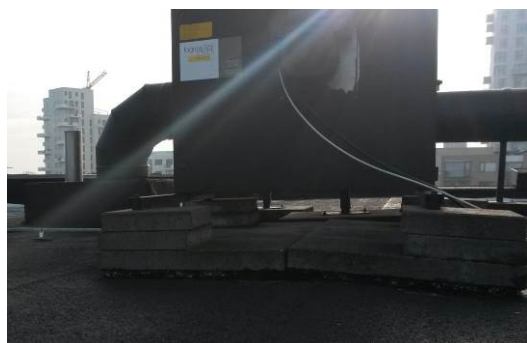
6. Ventilation og faldørshætter

Der er placeret ventilationsanlæg på tagfladerne, 1 anlæg pr. opgang med fællesadgang fra trapperum. Anlæggene står på betonfliser og gennemføringerne i tagflader er udført korrekt via plinter. Faldørshætter er ført gennem tagfladen på tilsvarende vis.

Der skal løbende foretages visuel kontrol af taggennemføringer.

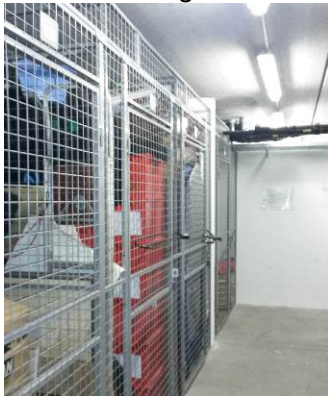
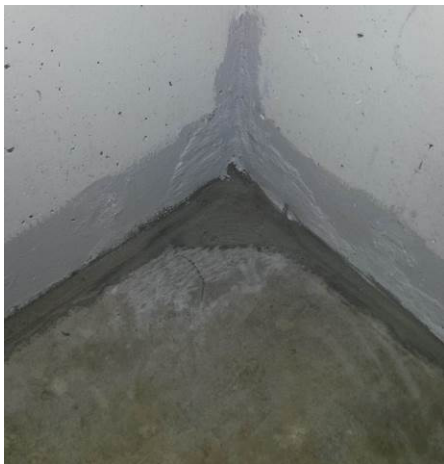
Registreringer	Vurderinger og anbefalinger
<p>1. Fundament og kælderkonstruktion.</p>

<p>Direkte fundering med betonbundplade støbt in-situ. Vægge er udført i betonelementer, enkelte steder opleves tegn på fugtgennemtrængning. Der er foretaget partiel injicering, særligt omkring elementsamlinger mod betonbundplade.</p> <p>Der skal foretages visuel kontrol hvert år.</p> <p>Herudover skal der foretages lokal injicering. Der pågår en syn og skønsag vedr. tæthed.</p>

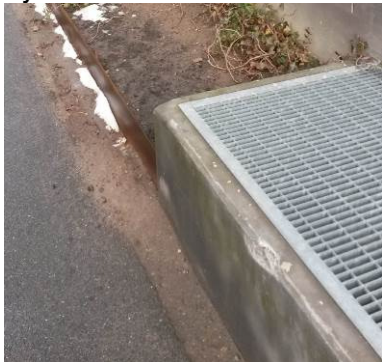
<p>2. Lyskasser</p>

<p>Der er etableret lyskasser mod varmecentral i gavl, bygning nr. 3.</p> <p>Der skal løbende foretages visuel kontrol af lyskasser og rensning afløb af mv.</p>
<p>3. Omfangsdræn og fugtisolering</p>	<p>Betonelementerne er udvendigt isoleret med 100 mm drænplade, og der er etableret omfangsdræn (ført på pumpebrønde i terræn).</p> <p>Vedligeholdelse heraf, se kloak.</p>

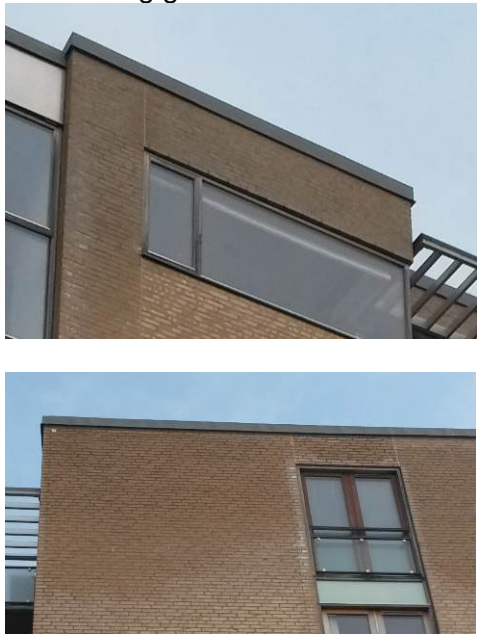
Registreringer	Vurderinger og anbefalinger
<p>1. Facader og gavle</p>

<p>Facader er opført som delvist ventileret skalmur i gult blankt murværk med 150 mm isolering mod betonbagmur.</p> <p>Murværket fremstår primært med intakte fuger og er i god vedligeholdelsesmæssig stand. Murværket omkring bygningsfremspring og murkroner fremstår opfugtet med begyndende saltudtræk og let fugeudfald. Der bør indenfor 2-4 år foretages partiel omfugning af murværket. Forholdet kan skyldes mangelfulde/utilstrækkelige inddækninger af murkroner og den kystnære placering.</p> <p>Dilatationsfuger er udført med hårde fuger.</p> <p>Vedligeholdelse af øvrigt murværk: visuel kontrol, gerne fra lift hvert 5. år.</p>
<p>2. Underfacade/gavle</p>

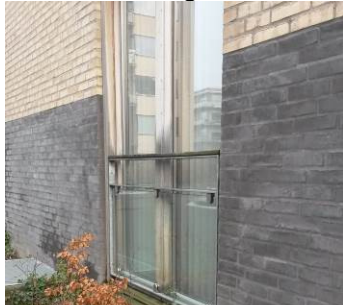
<p>Filtset grå/sorte underfacader/gavle. Fremstår intakte, enkelte steder med lokale opfugtninger.</p> <p>Vedligeholdelse: visuel kontrol hvert år og eftergås hvert 5. år for revner og afskalninger</p>

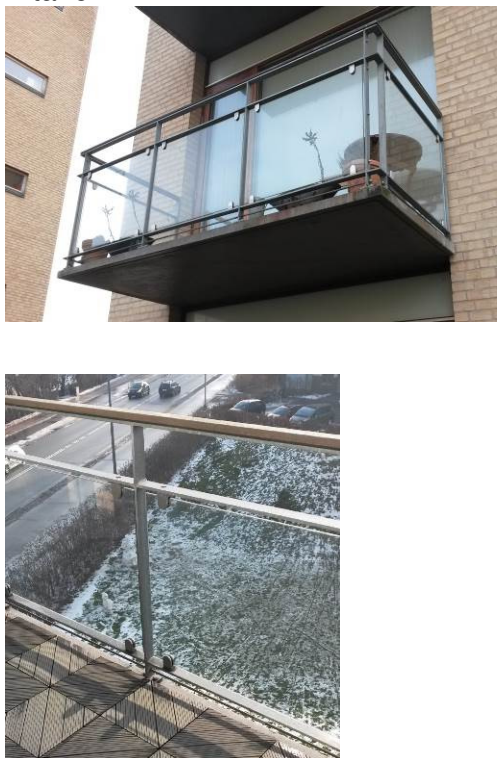
<p>Præfabrikerede altaner med betonbundplader, samt belægning i ædeltræ. Altanerne er op-hængt ved etablering af indspændte bundplader. Galvaniserede altanværn med glasbeklædning og ædeltræshåndliste. Altaner er etableret med direkte afvanding udover sider.</p> <p>Der skal foretages løbende overfladebehandling af ædeltræ og visuel kontrol af bærende elementer.</p> <p>Franske altaner i gavle fremstår med fløjddøre og galvaniserede værn med glasbeklædning.</p> <p>Overflader fremstår i god stand.</p> <p>Vedligeholdelse: visuel kontrol hvert 2. år.</p>

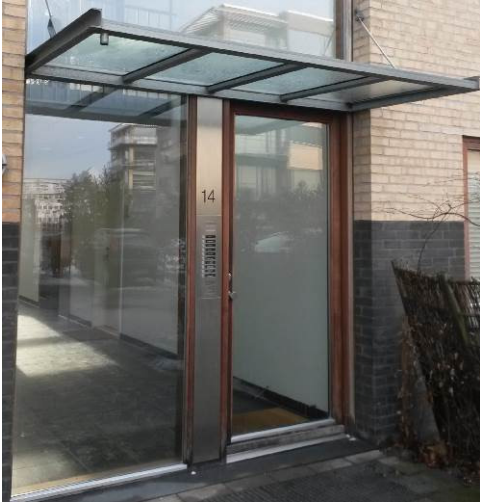
1. Hoveddøre

Adgangsdøre udført som glasrammedøre i mahogni med lavenergiglas. Der er udført glasoverdækning med galvaniserede metalramme. Ud fra en æstetisk vurdering bør elementerne overfladebehandles, pga. den forskelligartede patinering. Der bør anvendes en overfladebehandling, der indeholder pigmenter, for at opnå en mere ensartet finish. Såfremt der foretages overfladebehandling af mahognielementerne med olie, skal der forventes løbende overfladebehandling hvert. 2 – 4 år, for opretholdelse af overflader/udseende. Bemærk at oliering ikke forlænger levetiden på elementerne, det er kun en kosmetisk ændring. Dørpumper og mekaniske dele skal smøres og justeres hvert år for opretholdelse af fuld funktion.

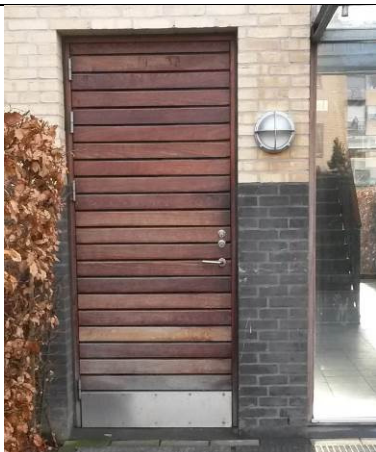
2. Øvrige udvendige døre	Døre til affaldsrum er udført med vandret mahogni træbeklædning og metal sparkeplader. Ud fra en æstetisk vurdering bør elementerne overfladebehandles, pga. den forskelligartede patinering. Der bør anvendes en overfladebehandling, der indeholder pigmenter, for at opnå en mere ensartet finish. Såfremt der foretages overfladebehandling af mahognielementerne med olie, skal der forventes løbende overfladebehandling hvert. 2 – 4 år, for opretholdelse af overflader/udseende.

Bemærk at oliering ikke forlænger levetiden på elementerne, det er kun en kosmetisk ændring.

Dørpumper og mekaniske dele skal smøres og justeres hvert år for opretholdelse af fuld funktion.

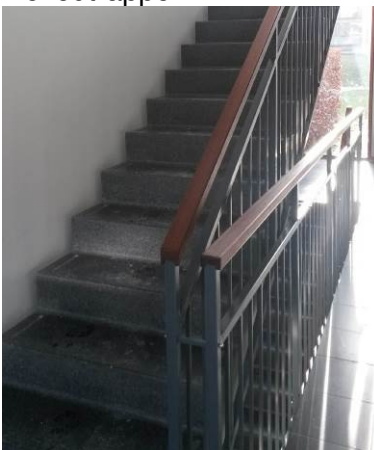
Registreringer	Vurderinger og anbefalinger
<p>1. Hovedtrapper</p>

<p>De præfabrikerede trapper med terrazzo-look og standard pulverlakerede metalrækværker er i god stand og kræver stort set ingen vedligeholdelse.</p> <p>Der skal løbende foretages overfladebehandling af trappeløb og reposer, hertil kommer normal vedligeholdelse af betontrapper.</p> <p>Vedligeholdelse: overfladebehandling hvert 10. år. Visuel kontrol af belægning hvert. 2. år.</p>
<p>2. Overflader hovedtrapperum</p>

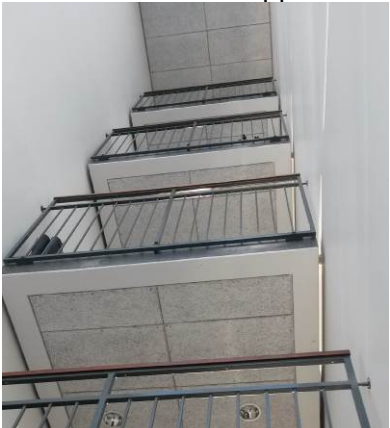
<p>Vægflader i trapperum fremstår med intakte og pæne overfladebehandlede vægge. Klinkebelægning fremstår intakt og uden større slitage.</p> <p>Akustikfelter fremstår intakte og rene.</p> <p>Vedligeholdelse: overfladebehandling hvert 10. år. Visuel kontrol af belægning hvert. 2. år.</p>

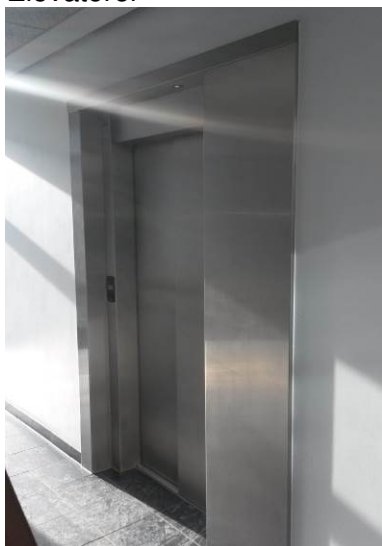
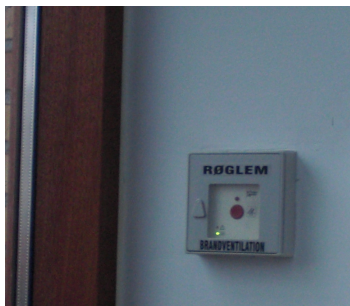
<p>3. Elevatorer</p>

<p>Elevatorene forekommer med almindeligt indrettede stole i præsentabel stand uden yderligere bemærkninger.</p> <p>Der foretages de lovpligtige eftersyn og faldprøver. Omkostning til service og drift afholdes som en driftsomkostning.</p> <p>Elevatorens mekanik er med nutidigt udstyr, som forventes at have en længere restlevetid.</p> <p>Elevatorgruber efterses 1 gang årligt for revner og fugtindtrængning.</p> <p>Der er prissat en let renovering af elevatorstol i 10-års perioden.</p> <p>Der skal foretages lovpligtigt eftersyn af røglem.</p>
<p>4. Øvrige trapper (lofttrappe)</p>	<p>Se tagkonstruktion.</p>

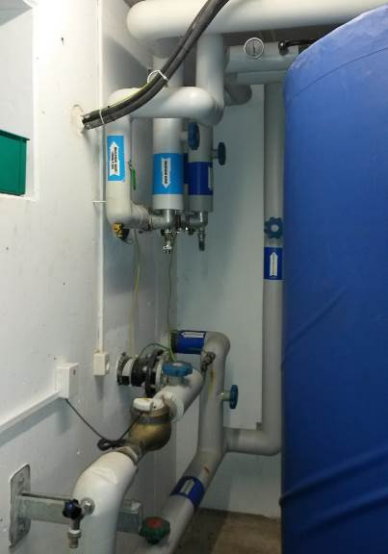
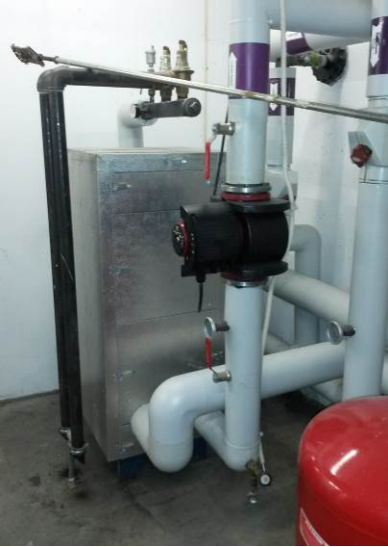
<p>Centralen var i drift på besigtigelsestidspunktet, hvor der forekom fornuftigt afkøling på anlægget.</p> <p>Centralen er opbygget med teknisk isolering omkring samtlige komponenter på nær pumpe, hvor kappeinddækning mangler. Isolering af pumper er en beskeden investering, som bør foretages under den løbende vedligeholdelse.</p> <p>Energistyring af varmecentralen kan anbefales, for optimering af forbrug og komponenter</p> <p>Levetid på enkelte komponenter i varmecentralen er begrænset indenfor 10-års perioden, hvormed der bør afsættes midler hertil i vedligeholdelsesplanen. Udskiftning bør dog først foretages ved nedbrud.</p> <p>Der forekommer ikke spædevandsanlæg på varmecentralen og der benyttes råvand til opfyldning af varmeanlæg.</p> <p>Råvand belaster rørsystemet, hvilket undgås ved etablering af spædevandsanlæg (behandlet vand fra fjernvarme).</p>

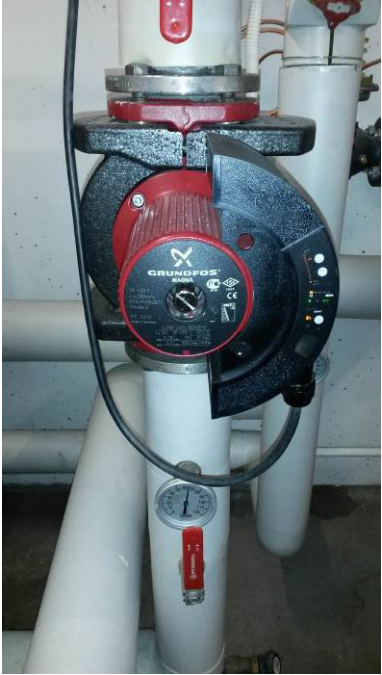
<p>2. Varmecentral, installationer</p>

<p>Fjernvarmeunit, ekspansionsbeholder og cirkulationspumper.</p> <p>Der bør udskiftes pumper i den kommende 10-års periode.</p>
<p>3. Radiator og rørinstallationer</p>

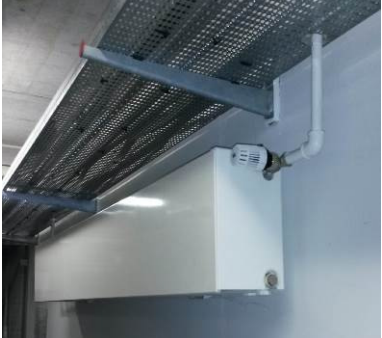
<p>Radiatorsystemet er opbygget som et 2-strengssystem med vendt retur.</p>

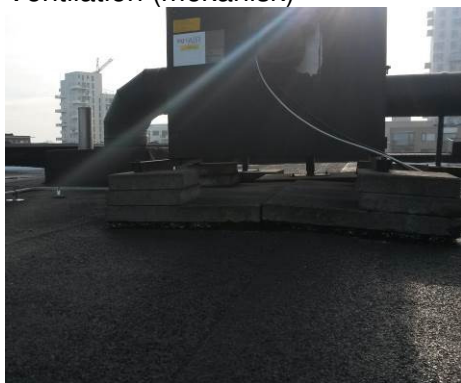
1. Ventilation (mekanisk)

Der er mekanisk ventilation i køkken og bad. Der bør foretages rensning af kanalsystemet hvert 10. år, dog kan dette afvente længere umiddelbart efter opførelse, da belægninger i kanalsystemet først begynder dannet efter en længere periode. Rensning af kanalsystem bør foretages i 10-års perioden. Anlægget kan indreguleres samtidig, således at luftskiftet i den enkelte bolig er i overensstemmelse med ovenstående krav.

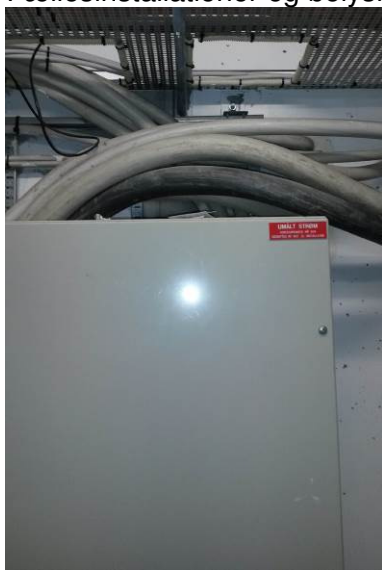
1. Fællesinstallationer og belysning

Der bør ikke forekomme nødvendig vedligeholdelse af grundinstallationer i ejendommen indenfor 10-årsperioden. Der vil forekomme mindre løbende vedligeholdelse af fælles belysning, herunder armaturer, lampeskærme mv., som afholdes under den løbende drift. Der pågår fejlsøgning på den udvendige belysning. Dette forhold behandles ikke yderligere.

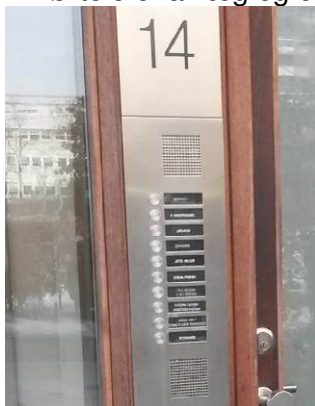
2. Dørtelefonanlæg og chip-låsesystem

Dørtelefonanlæg har en normal levetid på omkring 20 år, hvormed der sidst i 10-årsperioden må forventes stigende reparationsomkostninger. Ved nødvendig udskiftning kan anlægget udskiftes til nyere type med video mv. ud fra behov. Bestyrelsen oplyser at eksisterende låsesystem ikke fungerer optimalt, der prissættes udskiftning til nyt chip-system.

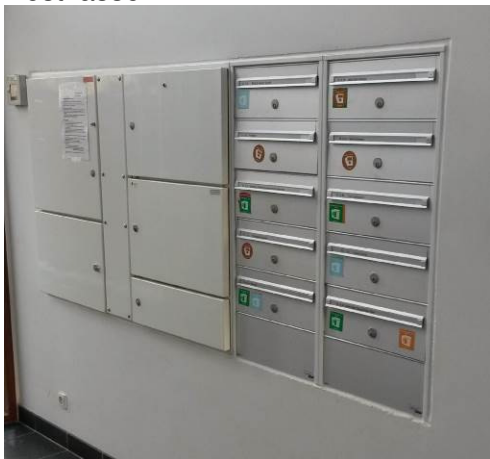
Postkassesystem belastes ofte hårdt, hvormed der fremadrettet må forventes løbende vedligeholdelse af bevægelige dele. Postkassesystemet vurderes at være af type, hvor der forekommer længere reservedelsgaranti, hvormed anlægget kan opretholdes i længere tid. Vedligehold er beskedent og afholdes over driftsbudget.
