VEDLIGEHOELDELSEPLAN FOR E/F Øresund Strandpark, Etape 3

Ejendomsnummer: 108 – 303, d.04.03.2014

Øresund Parkvej 14-21, 2300 København S.

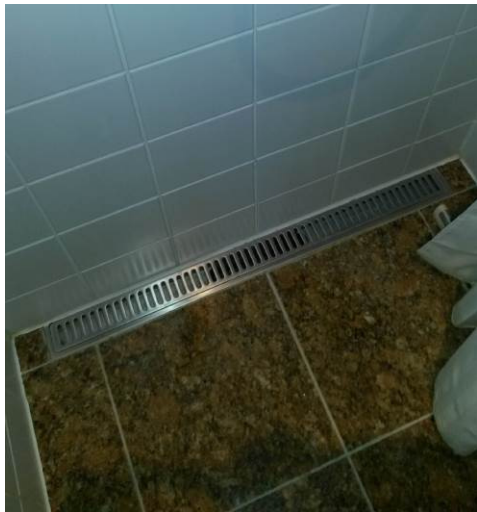
09. WC / Bad	
Kort konklusion <input type="checkbox"/> Ingen bemærkninger <input type="checkbox"/> Normal <input type="checkbox"/> Dårlig <input type="checkbox"/> God <input type="checkbox"/> Mindre god <input checked="" type="checkbox"/> Meget god	Sammenfatning Ejendommens wc/badeværelser forekommer i en meget god vedligeholdelsesmæssig tilstand. Ejer varetager selv vedligeholdelsen.
Beskrivelse Wc/Badeværelser er opført efter gældende krav og er opført tidssvarende. Wc/Badeværelser forekommer med vådrumsmembran og flisesystem i vådzoner, skjult installation samt mekanisk udsugning til centralt sug.	
Registreringer	Vurderinger og anbefalinger
1. WC / bad

Vedligeholdelse af Wc/badeværelser henhører til den enkelte ejers forpligtigelse. Ligeledes bør den enkelte ejer sørge for løbende opretholdelse af installationer og afløb, således at vandskader undgås.

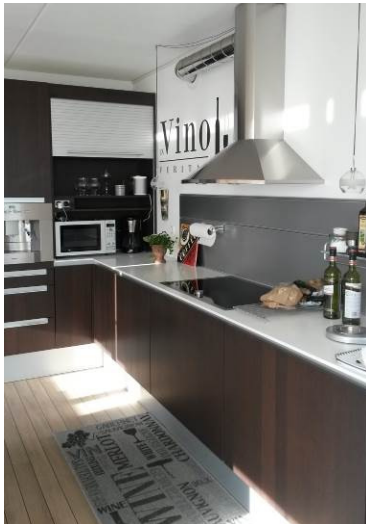
10. Køkken	
Kort konklusion <input type="checkbox"/> Ingen bemærkninger <input type="checkbox"/> Normal <input type="checkbox"/> Dårlig <input type="checkbox"/> God <input type="checkbox"/> Mindre god <input checked="" type="checkbox"/> Meget god	Sammenfatning Ejendommens køkkener forekommer i en meget god vedligeholdelsesmæssig tilstand. Ejer varetager selv vedligeholdelsen.
Beskrivelse Køkkener er opført i henhold til gældende lovgivningskrav som elementkøkken med skjult installation og mekanisk udsugning fra emhætte. Gulve er udført som træparketgulv og loft/vægge fremstår som malerbehandlede.	
Registreringer	Vurderinger og anbefalinger
1. Køkken

Vedligeholdelse af køkkener henhører til den enkelte ejers forpligtigelse. Ligeledes bør den enkelte ejer sørge for løbende opretholdelse af installationer og afløb, således at vandskader undgås.
